## **Φταίνε όντως οι ανεμογεννήτριες για όλα αυτά που συμβαίνουν στον τόπο μας;**

Γράφει ο Γιώργος Παπαϊωάννου

04/11/2020

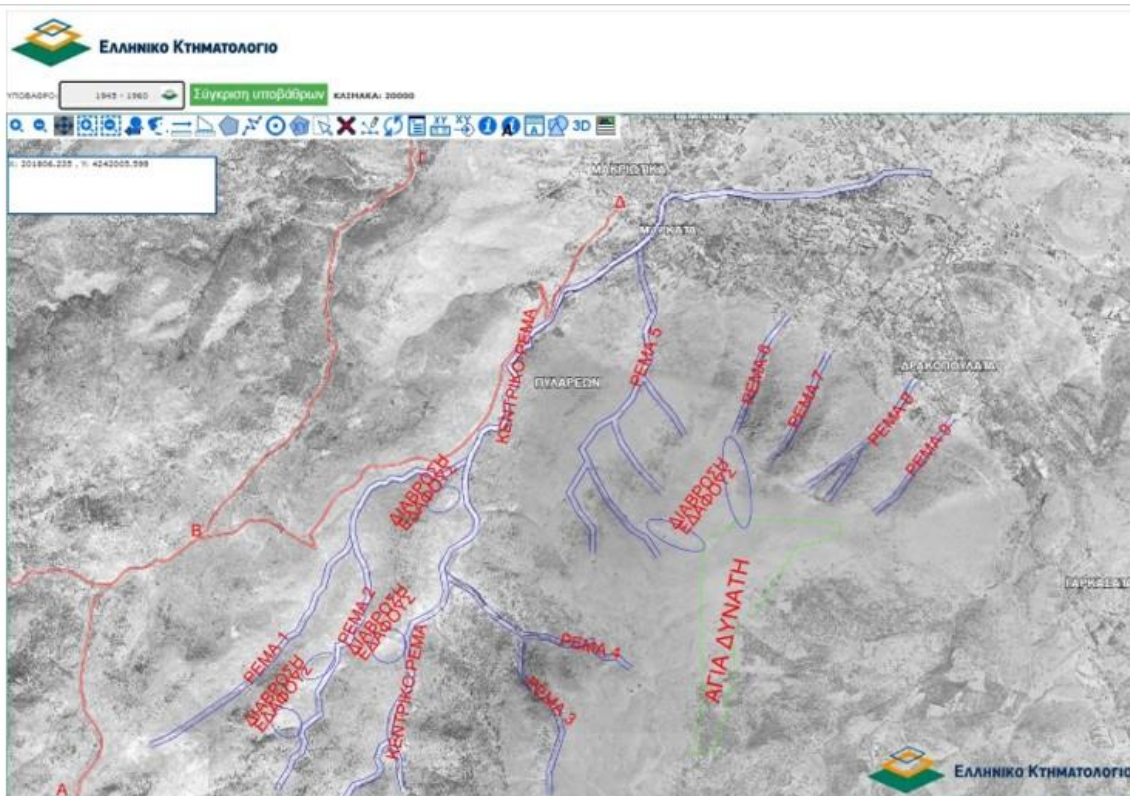
Παρατηρώντας αυτές τις αεροφωτογραφίες ανακαλύπτεις πολλά πράγματα, π.χ. ο δρόμος της Φάλαρης (από σημείο “Α” εως σημείο “Γ”) ,χωματόδρομος τότε, ο οποίος έχει σχεδόν την ίδια μορφή με την σημερινή ή ο δρόμος από

την Φάλαρη που οδηγεί στα Μακρυώτικα (από σημείο "Β" έως σημείο "Δ") ίδιος και σχεδόν απaráλλακτος, όπως επίσης ρέματα που οδηγούν στα Μακρυωτικά τα οποία φαίνονται σχεδόν ίδια με την σημερινή κατάσταση (PEMA 1 , PEMA 2 , ΚΕΝΤΡΙΚΟ ΡΕΜΑ , PEMA 3 , PEMA 4 , PEMA 5, PEMA 6 , PEMA 7 , PEMA 8) . Δηλαδή τα ρέματα γεμάτα με φερτά υλικά από τις γύρω πλαγιές και μπορούμε να διακρίνουμε και σημεία με διαβρώσεις στις πλαγιές των τριγύρω βουνών. (Τότε δεν ήξεραν οι άνθρωποι τι είναι ανεμογεννήτρια!!! Αντιθέτως καλλιεργούσαν τα χωράφια τους με αμπέλια ,σιτάρια και είχαν ένα μικρό αριθμό από ζώα για αυτούς και τις οικογένειες τους).

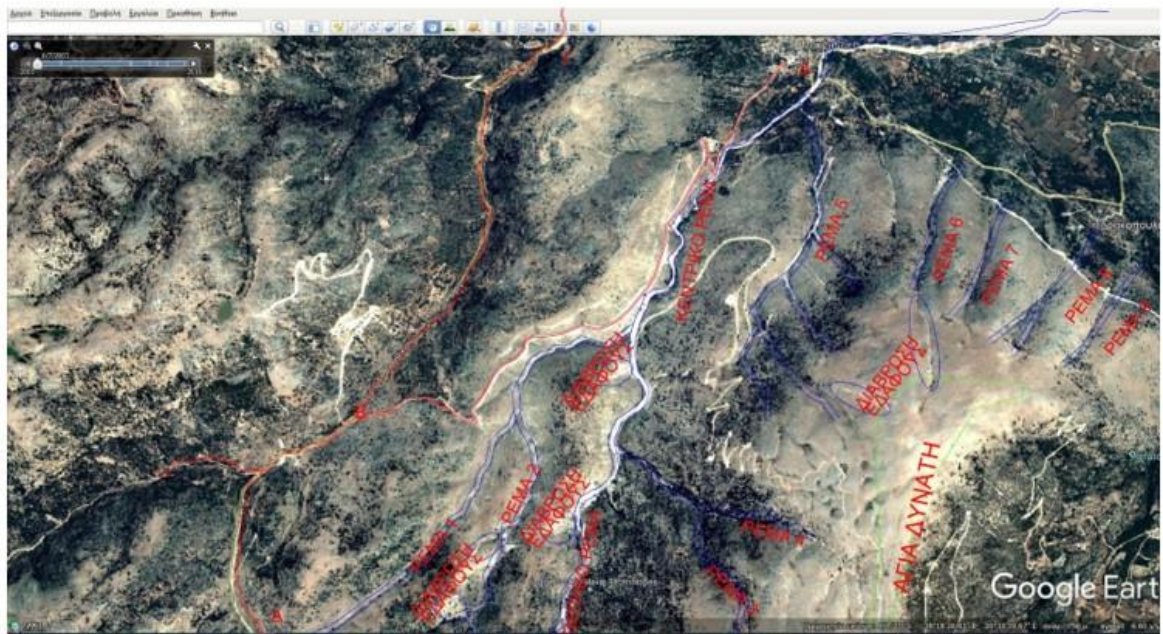
Περνάνε (τα άτιμα) τα χρόνια και φτάνουμε στις 07/06/2003

Βάση των ιστορικών αεροφωτογραφιών την γνωστής σε όλους μας εφαρμογή GOOGLE EARTH ανακαλύπτουμε ότι έχουν αλλάξει κάποια πράγματα στην ίδια περιοχή, νέοι χωματόδρομοι δημιουργήθηκαν για ανάγκες κτηνοτροφικές και ΜΗ, αλλά το μόνο που φαίνεται να παραμένει ίδιο και ίσως λίγο διογκωμένο είναι τα ρέματα που συνεχίζουν σε όλα αυτά τα χρόνια να είναι τόσο στο κεντρικό �έμα αλλά και στα παραπλεύρως ρέματα (PEMA 1 και PEMA 2) που ενώνονται με αυτό ,όπως επίσης και οι διαβρωμένες πλαγιές των τριγύρω βουνών.

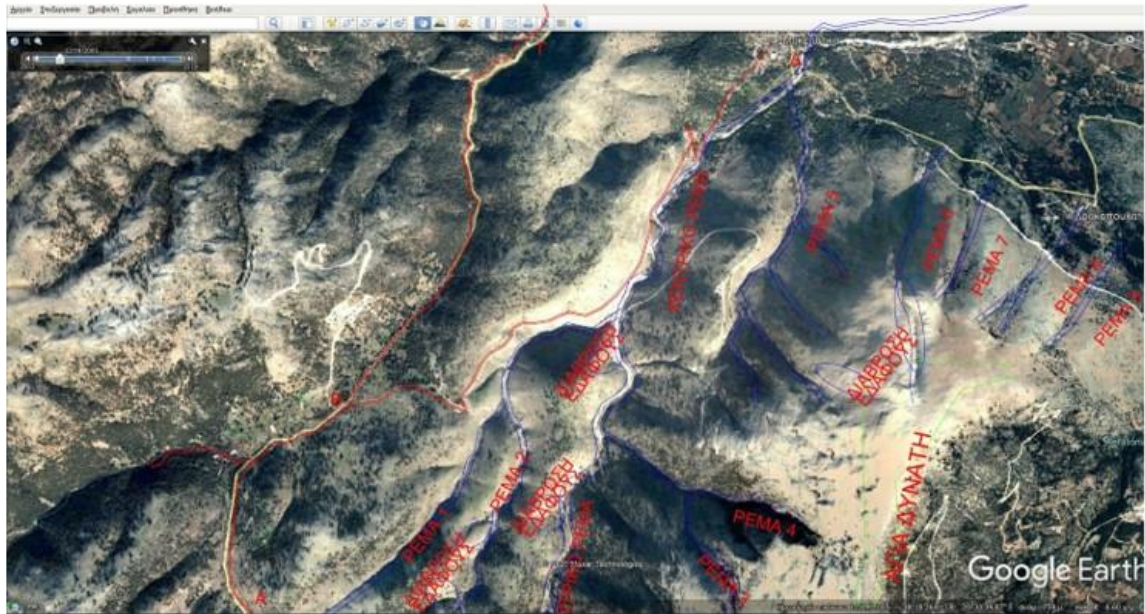
Στις 19/12/2005 παρατηρείς την ίδια περιοχή και την μόνη αλλαγή που διακρίνεις είναι η ασφαλτόστρωση που έχει στρωθεί στον δρόμο που οδηγεί από την Φάλαρη στα Μακρυώτικα (από σημείο "Β" έως σημείο "Δ") καθώς και η δεξαμενή που κατασκευάστηκε παραπλεύρως στον εν λόγω δρόμο. Όλα τα υπόλοιπα ίδια. Παράξενο???

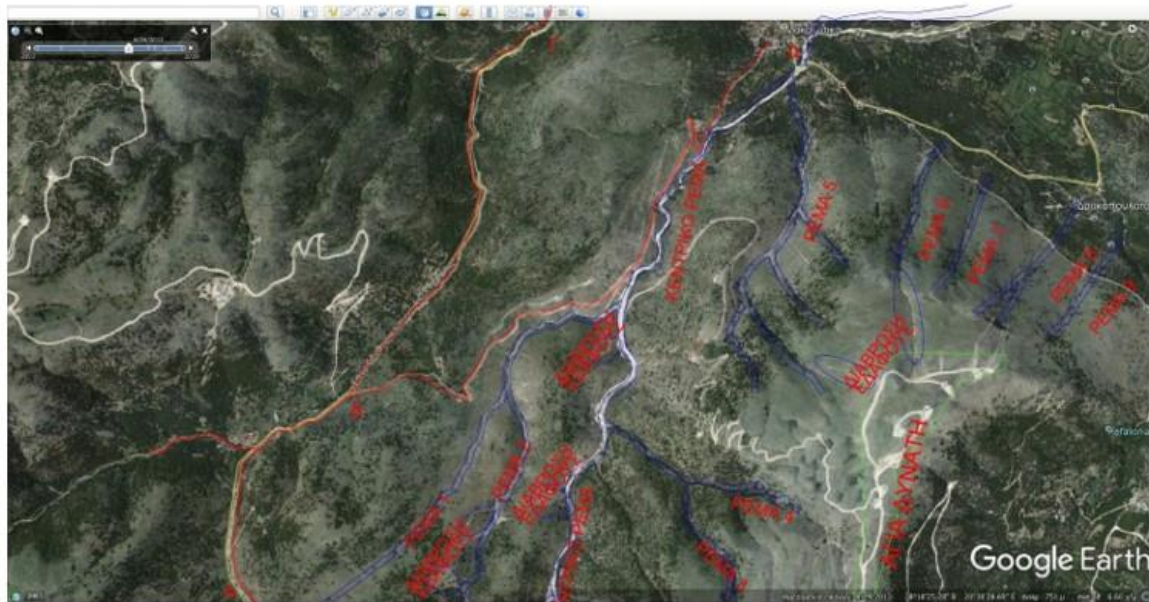
Δηλαδή ο δρόμος της Φάλαρης που οδηγεί στα Διβάρτα έτοιμος και ασφαλτοστρωμένος (από σημείο "Α" έως σημείο "Γ") και οι ανεμογεννήτριες της "Αγίας Δυνατής" είναι πλέον γεγονός. Όμως περίεργο, η κοίτη των ρεμάτων ,του κεντρικού και των παραπλεύρων, παραμένουν ίδιες. Γιατί άραγε???

Επίσης ανακαλύπτεις το εξής, ότι **ρέματα που δεν σχετίζονται για κανένα λόγο με καμία από τις ανεμογεννήτριες και συγκεκριμένα κάτω από τον δρόμο που οδηγεί στα Μακρυωτικά και μέχρι και εκεί που διασταυρώνεται με το κεντρικό ρέμα (ΡΕΜΑ 1 και ΡΕΜΑ 2) κάτω από την "Αγία Δυνατή" είναι γεμάτο με φερτά υλικά. Δηλαδή, πως γίνεται αυτό αφού δεν υπάρχει οποιαδήποτε ανθρωπινή παρέμβαση ???**

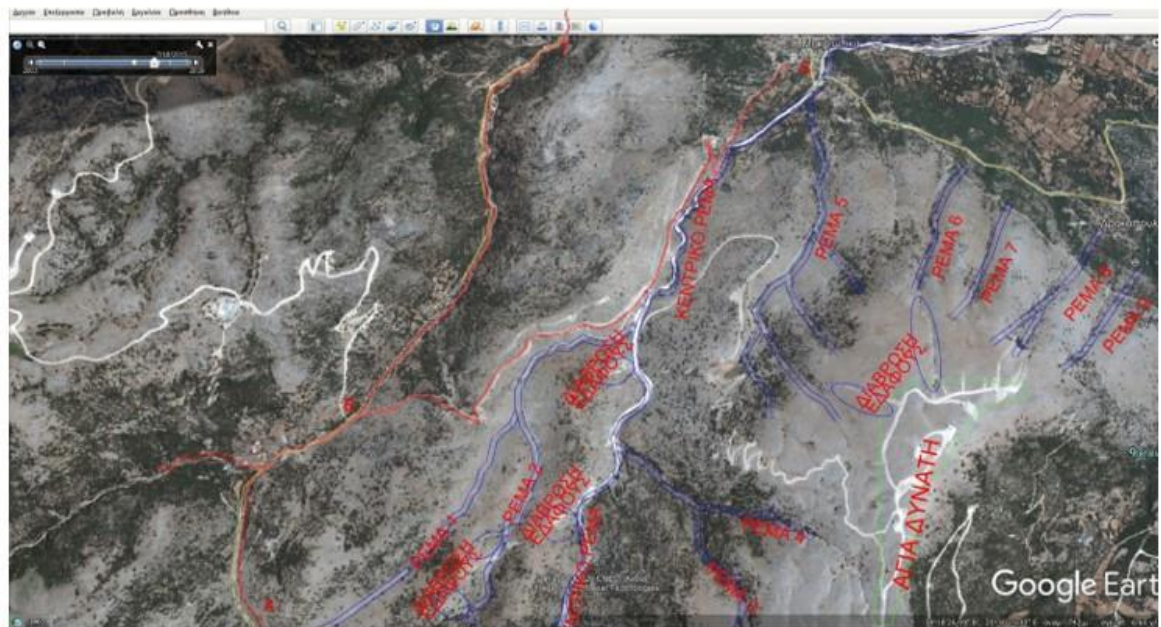
Το κεντρικό ρέμα συνεχίζει να έχει το ίδιο πλάτος και σχεδόν τον ίδιο όγκο στην ποσότητα των φερτών υλικών από το 1945. Τα ίδια συμβαίνουν και στο Βόρειο ρέμα (PEMA 1 και PEMA2) όπου θυμίζουμε δεν έχει γίνει οποιαδήποτε ανθρωπινή παρέμβαση. Παράξενο???

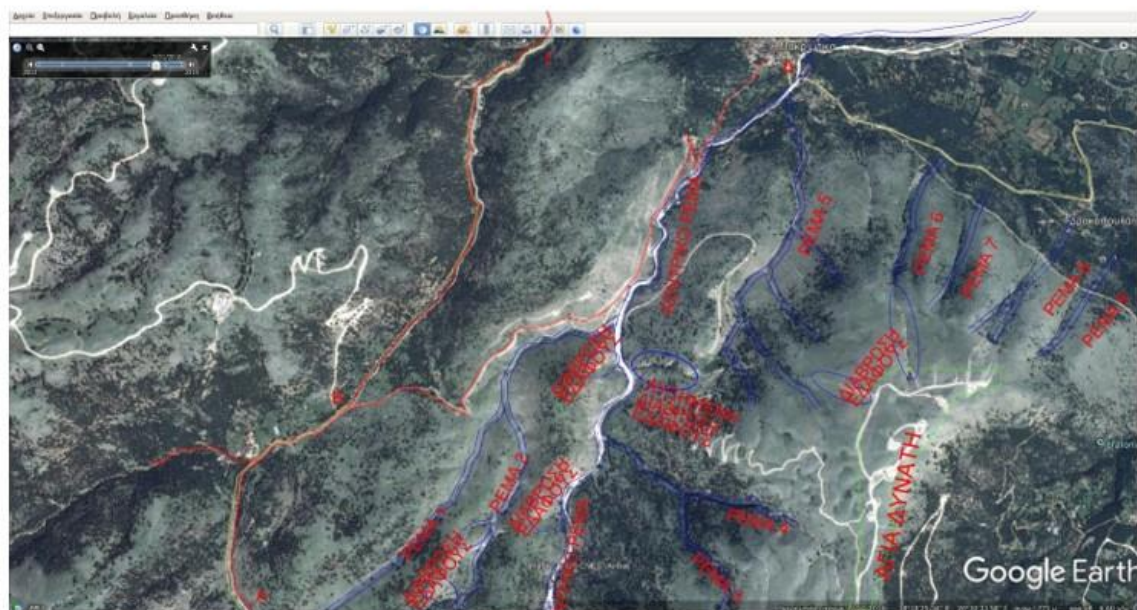
Στις 31/03/2016 ,

βλέπουμε μια αύξηση του κεντρικού ρέματος και διάβρωση σε συγκεκριμένο σημείο της πλαγιάς της "Αγίας Δυνατής" , όμως στο σημείο αυτό έχει

δημιουργηθεί ο δρόμος που οδηγεί στην κορυφή ο οποίος κατασκευάστηκε προ του 2003. Όλα τα άλλα παραμένουν ίδια. Γιατί???

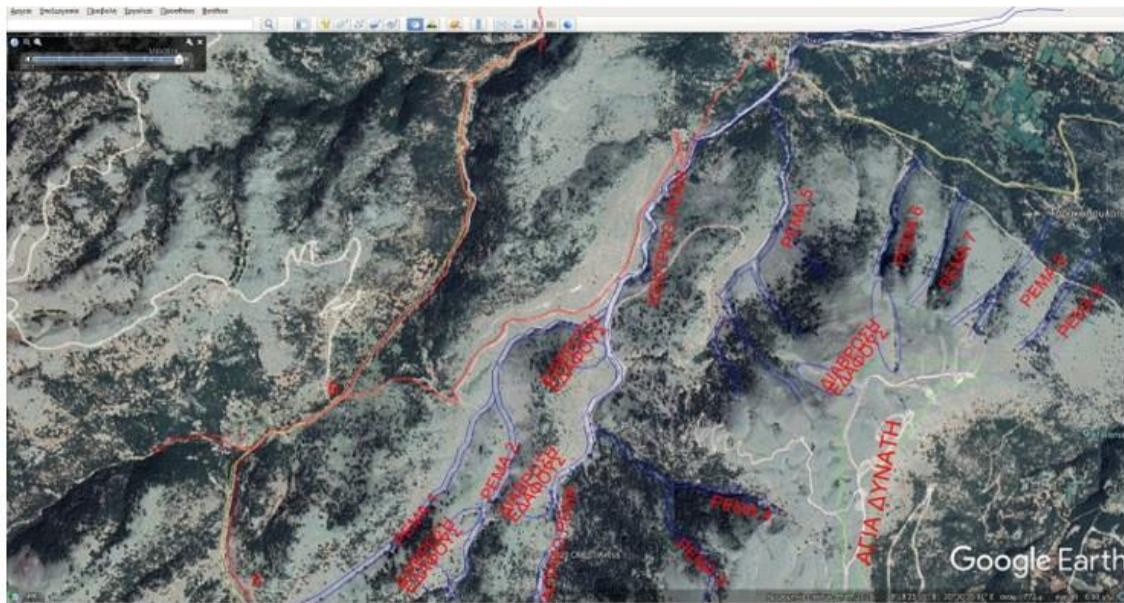
Στο κοντινό πλέον 2019 και συγκεκριμένα στις 10/03/2019 τα πράγματα φαίνονται όλα ίδια με προηγούμενα έτη. ΤΙΠΟΤΑ ΔΕΝ ΑΛΛΑΞΕ!!!!

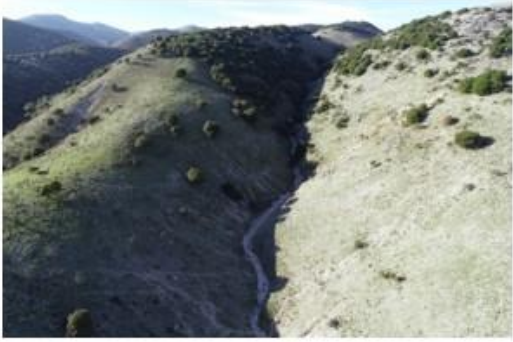
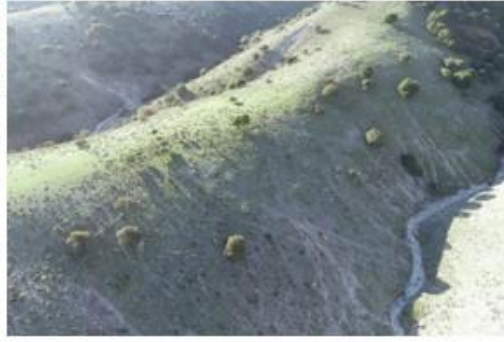
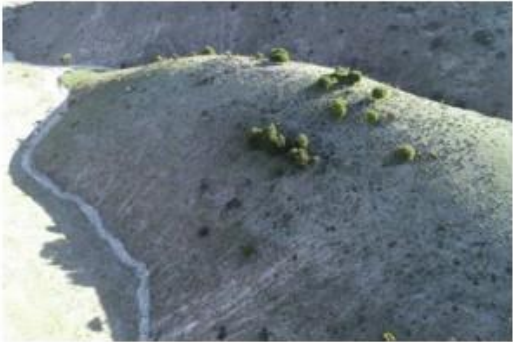
PEMA 1

(Οι παρακάτω φωτογραφίες δείχνουν παράπλευρο ρέμα στο οποίο μέχρι σήμερα δεν έχουν τοποθετηθεί ανεμογεννήτριες και φαίνονται τόσο τα φερτά υλικά που βρίσκονται εντος των ρεμάτων καθώς επίσης και οι διαβρώσεις στις πλαγιές τους παρότι δεν υπάρχει ίχνος ανθρώπινης παρέμβασης)

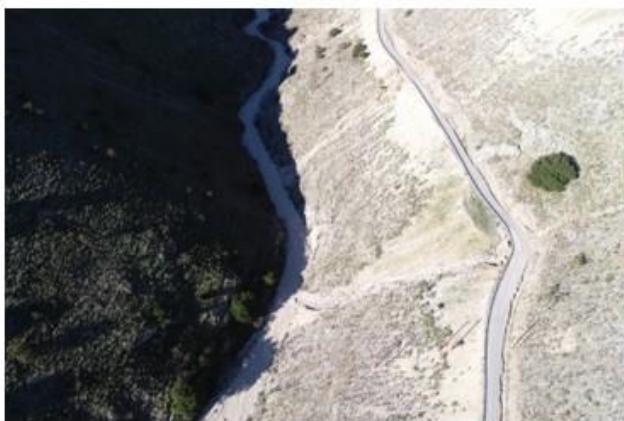
PEMA 1 ΚΑΙ PEMA 2 ΜΑΖΙ ΠΟΥ ΟΔΗΓΟΥΝ ΣΤΟ ΚΕΝΤΡΙΚΟ ΡΕΜΑ

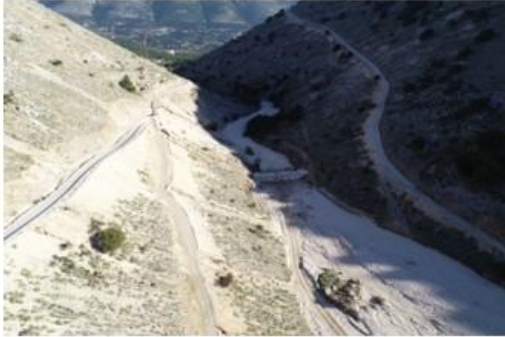
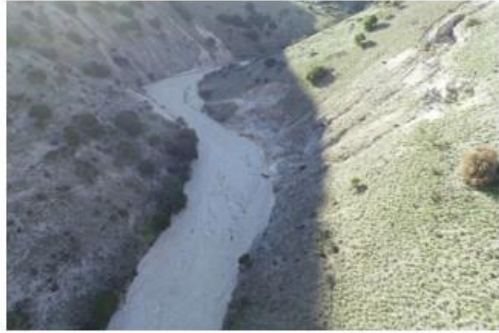
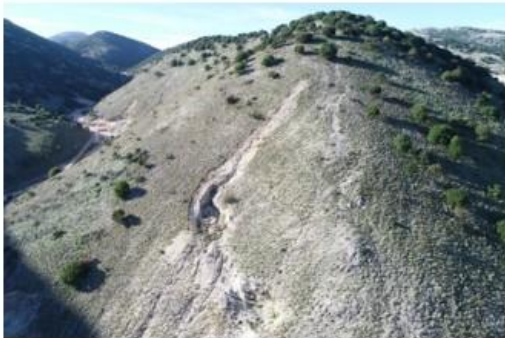
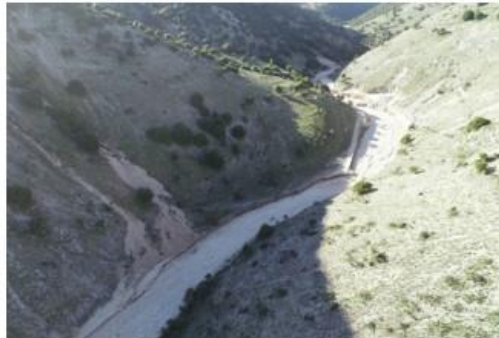
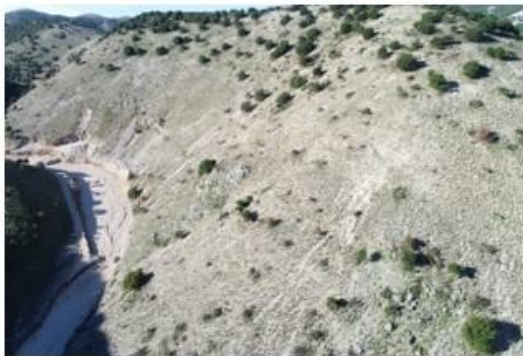
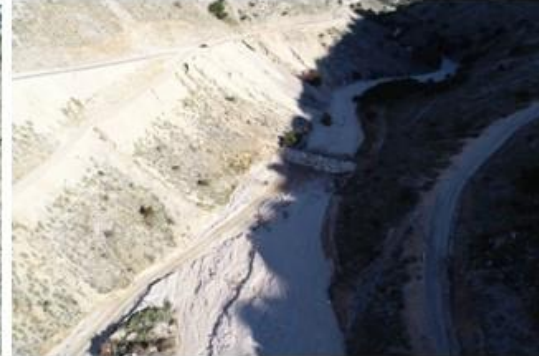
(Οι παρακάτω φωτογραφίες δείχνουν το κεντρικό ρέμα το οποίο οδηγεί στο

οικισμό Μακρυώτικα και από εκεί στον οικισμό της Αγίας Ευφυμίας το οποίο υπάρχουν τα φερτά υλικά από πάρα πολλά χρόνια αλλά επίσης και οι διαβρώσεις στις πλαγιές βουνών που δεν υπάρχει ίχνος ανθρώπινης παρέμβασης)
